Volterra: mura etrusche. un progetto di restauro / A.M. Esposito; R. Sabelli. - STAMPA. - La città murata in Etruria:(2008), pp. 317-335. ((Intervento presentato al convegno CONVEGNO tenutosi a Chianciano Terme, Chiusi nel 30 marzo - 3 aprile 2005.

VOLTERRA: MURA ETRUSCHE. UN PROGETTO DI RESTAURO

ANNA MARIA ESPOSITO · ROBERTO SABELLI

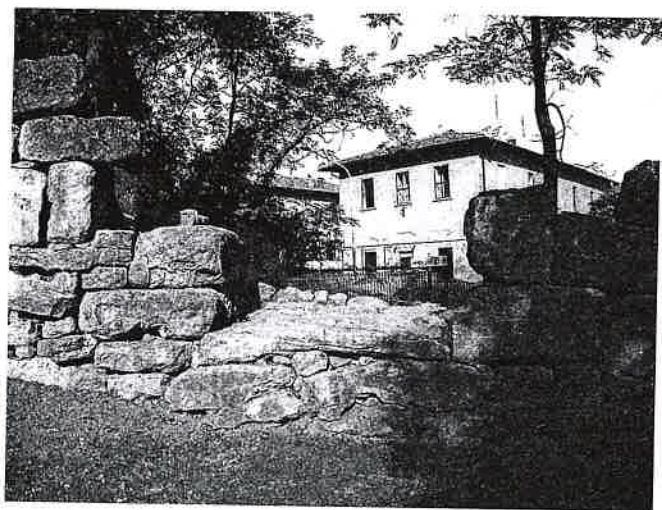
TAV. I. Volterra. a) Bastione Rocca Vecchia, scavi 2003, dettaglio del muro etrusco; b) Via Gramsci, lavori di pavimentazione: dettaglio del muro etrusco in opera quadrata; c) Muro etrusco in località S. Andrea, 'postierla'.

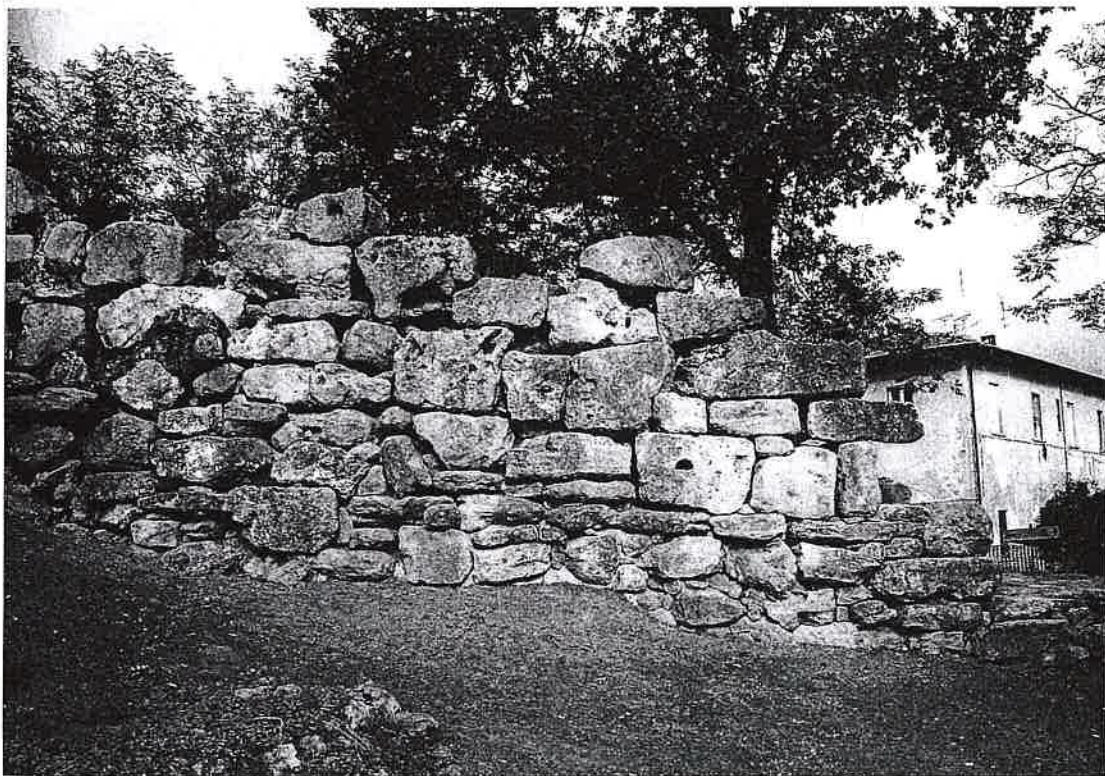
TAV. II. Volterra, località S. Andrea, muro etrusco. a) Prospetto principale prima del restauro; b) Prospetto principale dopo il restauro.

da una folta vegetazione e da annessi agricoli moderni, nonché gravemente danneggiato da un prolungato uso improprio e distruttivo (Tav. II a).

– violazione della struttura antica con l’inserimento di elementi metallici a retta di costruzioni moderne, asportazione di blocchi e scavo nel banco di sabbia per la realizzazione di strutture improprie (ad es. conigliere) (cfr. Tav. II a).
